## **RICHELIEU - SECTEUR SAUVEGARDÉ**

### **ORIENTATIONS D'AMÉNAGEMENT ET DE PROGRAMMATION**

## 2. ORIENTATIONS D'AMÉNAGEMENT ET DE PROGRAMMATION DE L'ENCEINTE DE VILLE

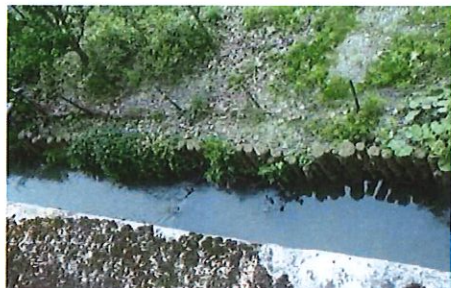
*Tunage*

Le traitement des berges est lui aussi varié. Le plan de la page suivante repère les différents types de berge. Elles sont soit traitées naturellement, soit maintenues par tunage, soit maçonnées. Sur certaines séquences, elles sont fortement altérées par la végétation ou détériorées par le manque d'entretien. Elles peuvent aussi être surmontées d'un muret permettant de clore une propriété ou de maintenir des sols exhaussés par rapport l'altimétrie générale des douves jardinées.

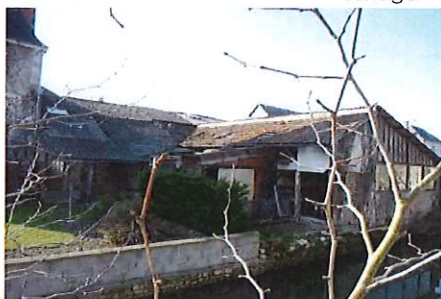
*Berge maçonnée surmontée d'un muret en parpaing*

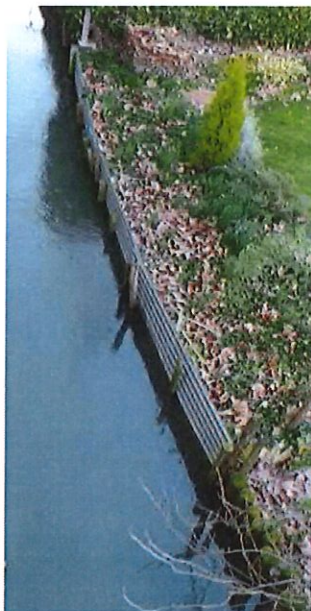
*Maintien des berges par les tôles ondulées*

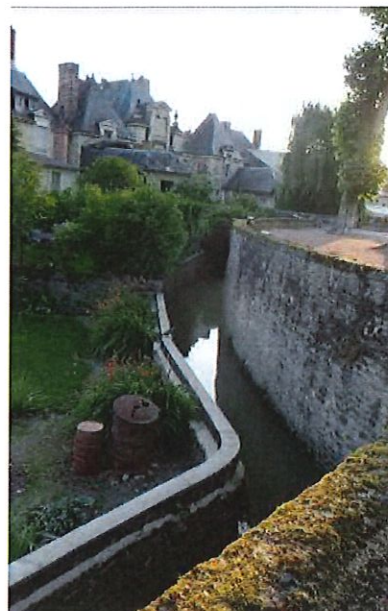
*Berge surmontée d'un muret*

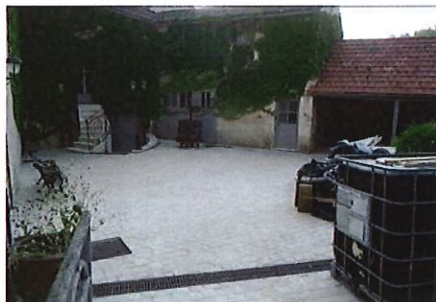
*Sol exhaussé et entièrement minéralisé près de la place du Cardinal*

Ils ne peuvent être exhaussés par rapport à l'altimétrie générale des douves.

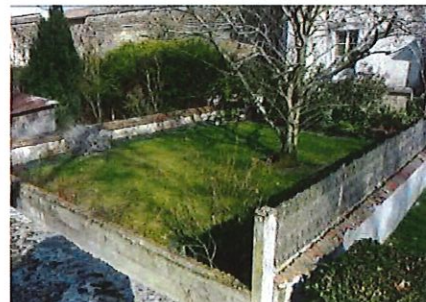
*Terrain exhaussé et clôturé par un muret*
